# RAPPORT D'ENQUÊTE AÉRONAUTIQUE

## A00P0040

### SÉPARATION D'UN CAPOT DE SOUFFLANTE

AIRBUS A330-200 C-GGWA

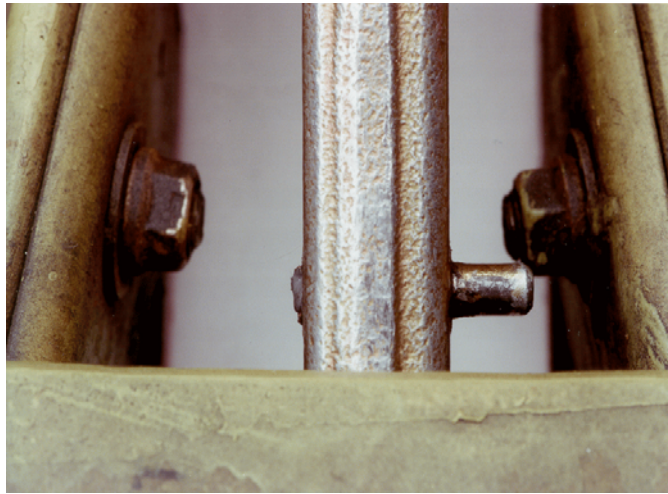
Le mécanisme de verrouillage des capots de la soufflante de l'avion en question est muni d'une ferrure de verrou fabriquée de deux sous-ensembles joints au moyen de quatre boulons à tête hexagonale, de rondelles plates et d'écrous. L'examen du mécanisme de verrouillage a révélé que les sous-ensembles ferrure de verrou avaient été assemblés de manière que le filetage des boulons, les rondelles et les écrous se retrouvent à l'intérieur du sous-ensemble. Un examen plus poussé a révélé que l'entrave entre la détente et les goupilles de sûreté d'une part, et entre les écrous et l'extrémité fileté des boulons d'autre part a semblé être la cause de la déformation ou du bris de plusieurs ensembles détente-goupilles de sûreté (figure 1). Les boulons étant installés comme ils l'étaient, l'épaisseur combinée de la rondelle et de l'écrou équivaut au double de celle de la tête de boulon à elle seule.

**Figure 4** - Sous-ensemble de verrou endommagé sur l'avion accidenté

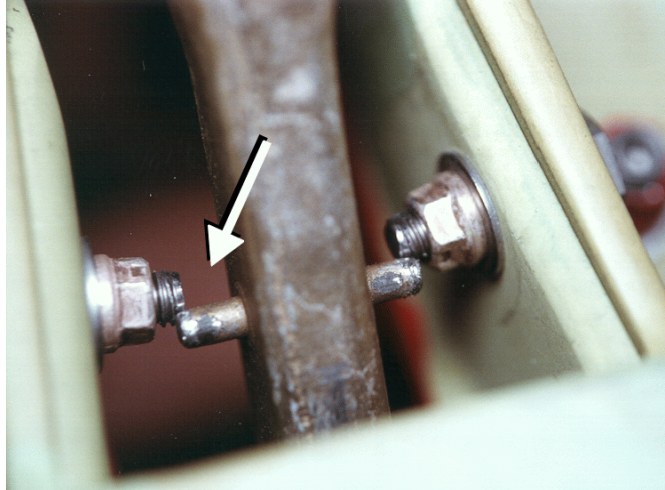
On a aussi remarqué une interaction entre l'ensemble détente-goupilles de sûreté et les fixations du sous-ensemble de la serrure, comme le montrent les dommages aux extrémités des goupilles, les rainures à l'extrémité la plus intérieure des écrous et les marques de filetage sur l'ensemble détente-goupilles de sûreté (figure 2).

**Figure 5** - Entrave entre l'ensemble détente-goupilles de sûreté et les fixations du sous-ensemble de la serrure

1. Il n'y a aucune indication dans le poste de pilotage pour avertir l'équipage si les capots de soufflante sont fermés et verrouillés.
2. L'interaction entre l'ensemble détente-goupilles de sûreté et les pièces de fixation du sous-ensemble de la serrure de verrouillage peut endommager l'extrémité des goupilles et, par le fait même, augmenter les risques de défaillance des composants.

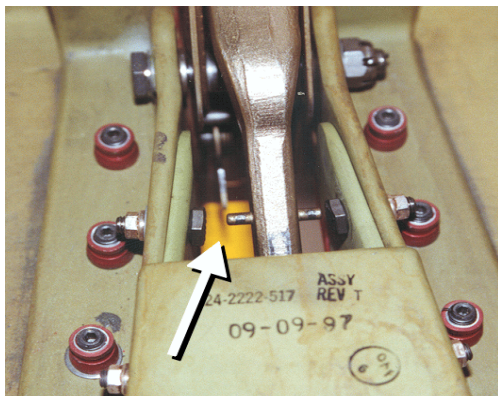
Les enquêteurs ont remarqué que les boulons du sous-ensemble de la serrure de verrouillage, sur les capots de soufflante d'un réacteur d'Airbus A330 équipé de la même façon, étaient orientés la partie fileté à l'extérieur (figure 3), alors que ceux d'autres capots de soufflante de réacteur étaient orientés vers l'intérieur (figure 4). Aussi, les boulons utilisés dans le sous-ensemble de l'avion de comparaison étaient sensiblement plus longs que ceux qui avaient été utilisés sur l'avion accidenté. La longueur accrue des boulons a aggravé l'entrave entre les boulons d'assemblage et l'ensemble détente-goupilles de sûreté. Un entretien avec un représentant du constructeur a révélé que le dessin d'origine du sous-ensemble de la serrure de verrouillage montrait les fixations montées partie fileté des boulons orientée vers l'intérieur (figure 4).

**Figure 3** - Photo des boulons ne montrant aucune entrave

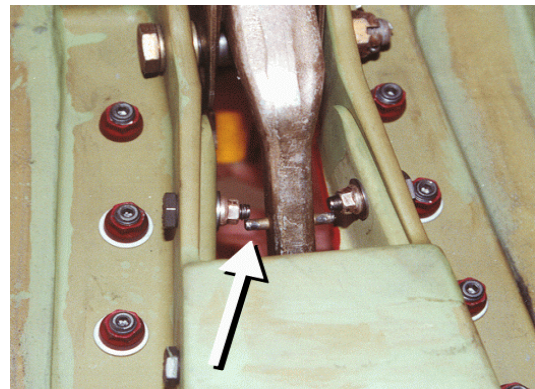
**Figure 4** - Photo des boulons inversés, comme sur les dessins d'origine.

3. L'orientation des boulons du sous-ensemble de la serrure de verrouillage vers l'intérieur et l'utilisation de boulons plus longs que ce qui était nécessaire a aggravé toute entrave entre les boulons d'assemblage et l'ensemble détente-goupilles de sûreté.

1. La société a publié un bulletin de service (CF6-80E1-NAC-71-032) le 1<sup>er</sup> janvier 2001 sur la correction du sens des boulons du sous-ensemble de la serrure de verrouillage.

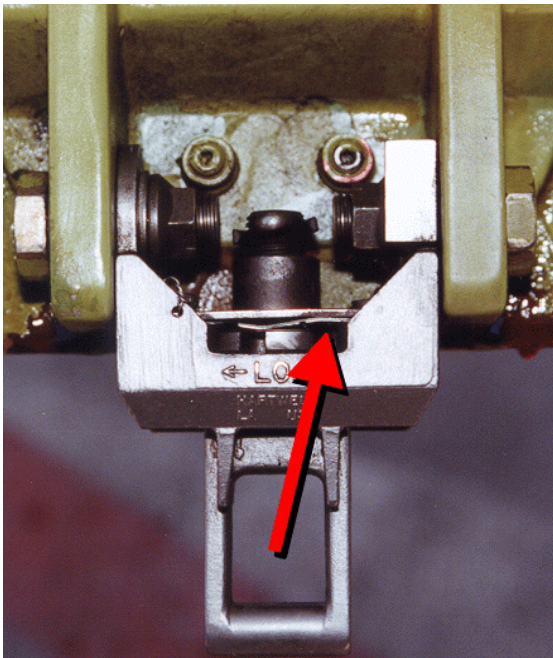
**Figure 8** - Ressort de retenue d'étoile de réglage normal

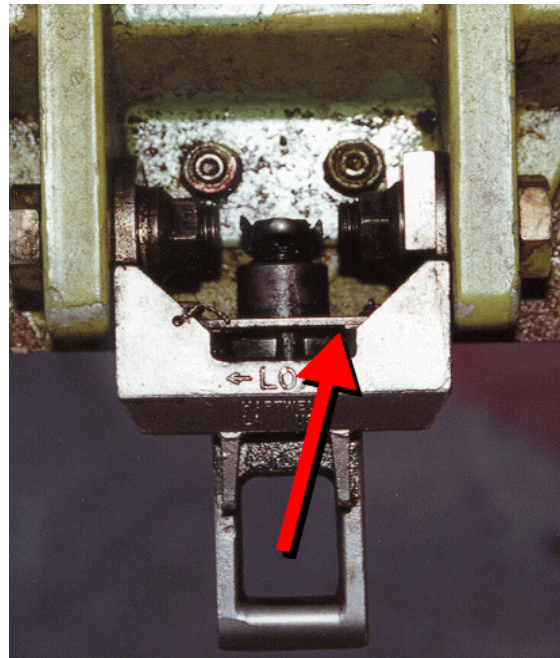
Aucun dommage spécifique n'a été relevé sur les ressorts de retenue de l'étoile de réglage de l'avion accidenté. Par contre, sur la foi d'un bref examen de l'avion de comparaison qui utilisait des composants semblables, on a remarqué plusieurs ensembles de montage des gâches en service dont les ressorts de retenue de l'étoile de réglage étaient brisés (voir un exemple à la figure 6). Dans certains de ces cas, les ressorts supérieur et inférieur du même boulon à œil s'étaient rompus, et il y a eu deux cas où plus d'un ensemble de réglage était touché sur le même capot. On n'a pu trouver une procédure d'inspection spécifique pour les ressorts de retenue de l'étoile de réglage de boulon à œil.

**Figure 9** - Ressort brisé venant d'un avion de comparaison

4. La défaillance des ressorts de retenue de l'étoile de réglage augmente les risques que la tension des verrous de capot de soufflante se dérègle.
5. De par leur conception, la hauteur des verrous et leur position sur l'axe inférieur des capots de soufflante permettent difficilement de déceler visuellement si un verrou est déverrouillé.

4. avise les transporteurs aériens canadiens des résultats d'une étude du BST relative aux défauts des ressorts de retenue de l'étoile de réglage des boulons à œil pour qu'ils puissent prendre des mesures appropriées pour remédier à la situation;
